# *s/y Penelope 2017*

# Keväthuolto 2017, uusittua ja korjattua

# s/y Penelope 2018

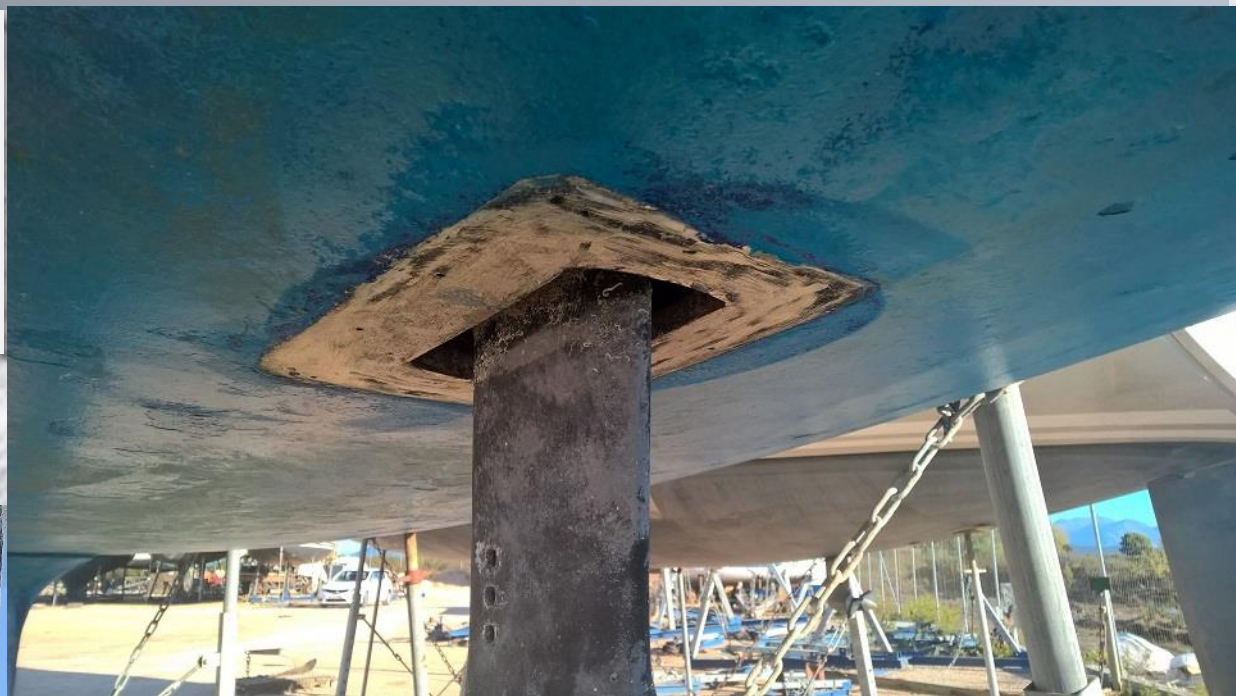
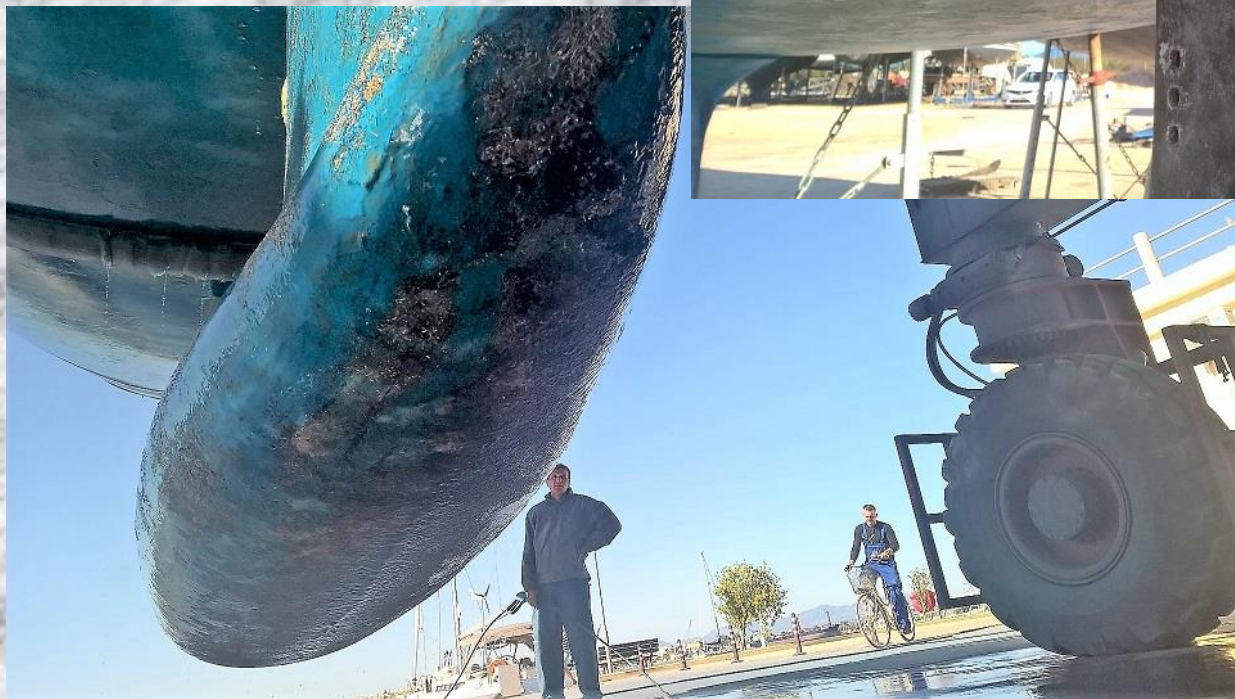
Saildriven pohjakumi pitää taas uusia. Kumin liimaus pohjaan ei tunnu kestävän montaa vuotta.

Joku huomasi sukeltaessa, että kölin pohjassa on ura. Todennäköisesti tullut jo valuvaiheessa. Tuskin karilleajo, eikä ainakaan 2017 koska maalipinta on ehjä.

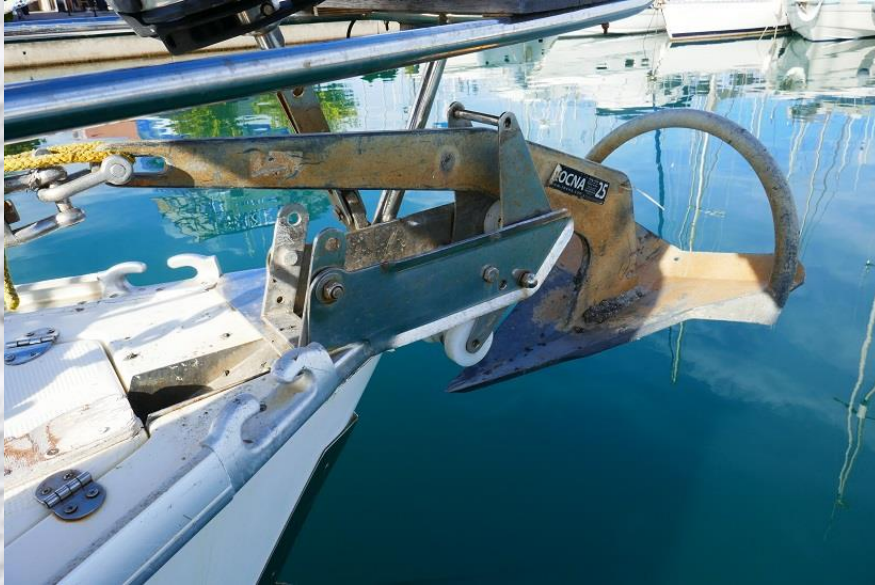
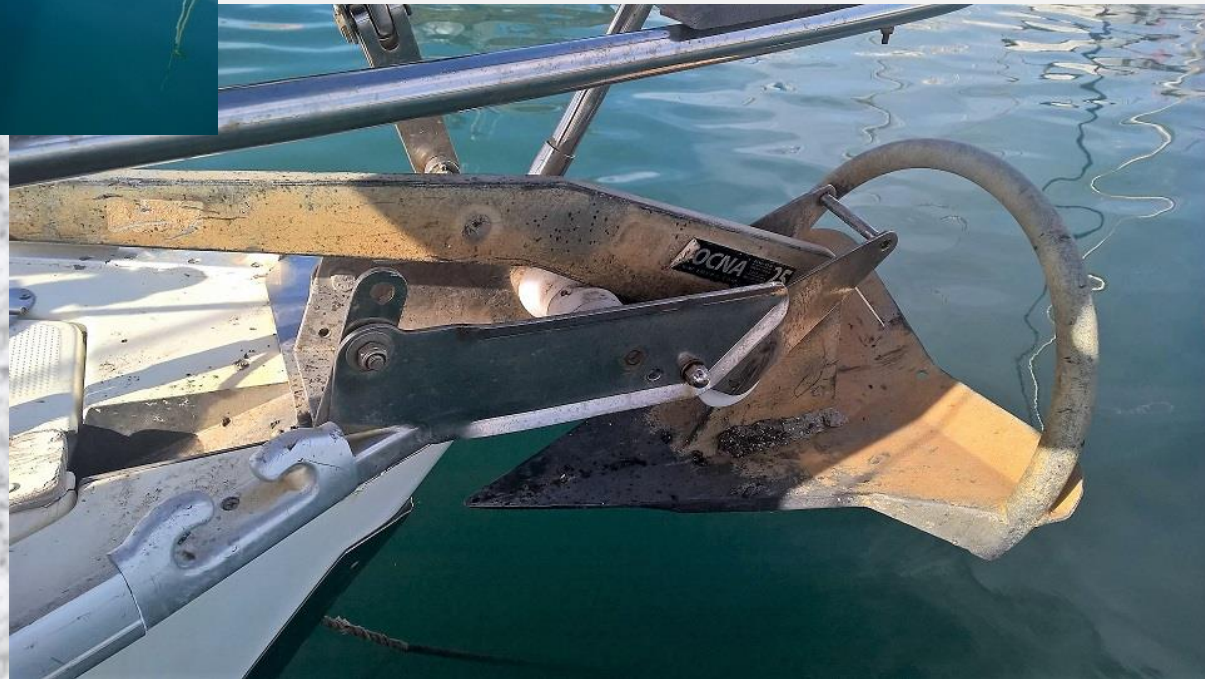
Ankkuritelineen kiikun molempien rullien pitää tukea ankkuria ja kiikun päästä myötäilemään ankkurin tuloa telineeseen.

Teline oli lukittu pultilla, joka on nyt poistettu.

Jos vinssillä vetää ankkurin liian pitkälle, kiikku voi nurjahtaa ja on raskaan Rocna25:n kanssa kuormattuna vaikea vapauttaa.

**Älä vedä ankkuria vinssillä loppuun saakka. Kun ankkuri on kääntynyt lähes tarpeeksi, vedä loppu käsin.**

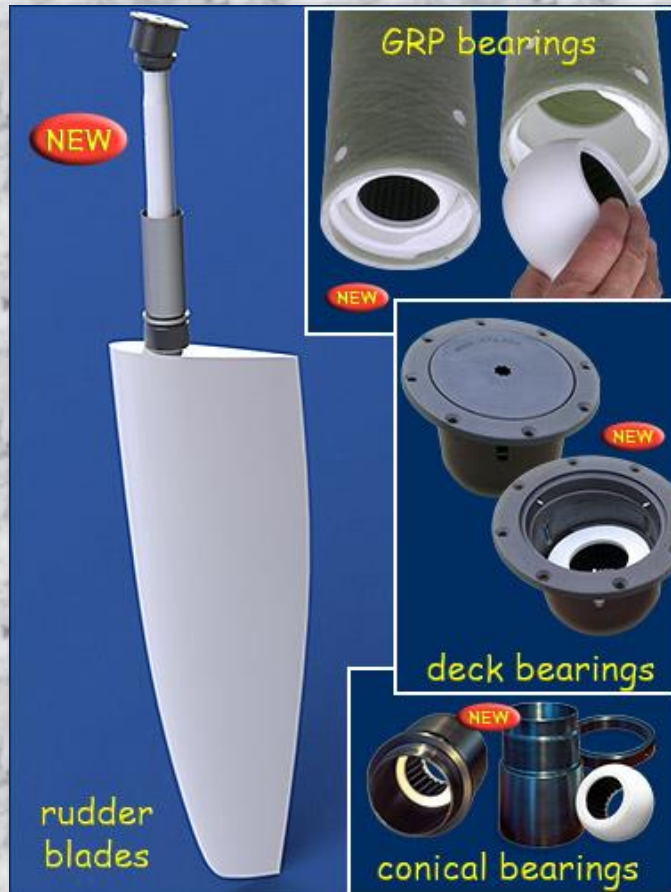
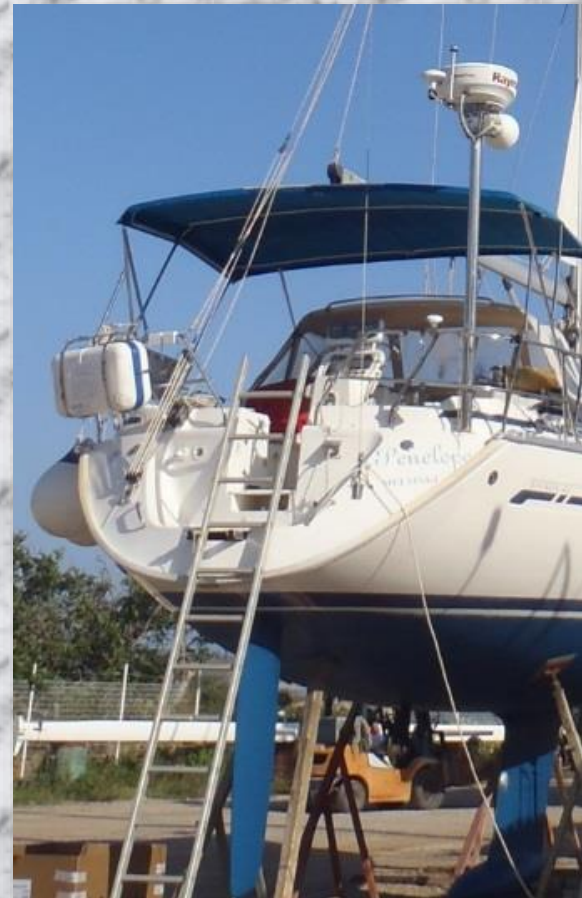
# Peräsimen laakerointi

Peräsimen kulunut alalaakeri (iso pyöreä muovivirulla) on uusittu noin 10 vuotta sitten ruoripenkissä tuntevan 'kolahtelun' vuoksi, mikä kuuluu taas varsinkin aallokossa myötäiseen purjehtiessa. Cleopatra marina uusii laakerit.

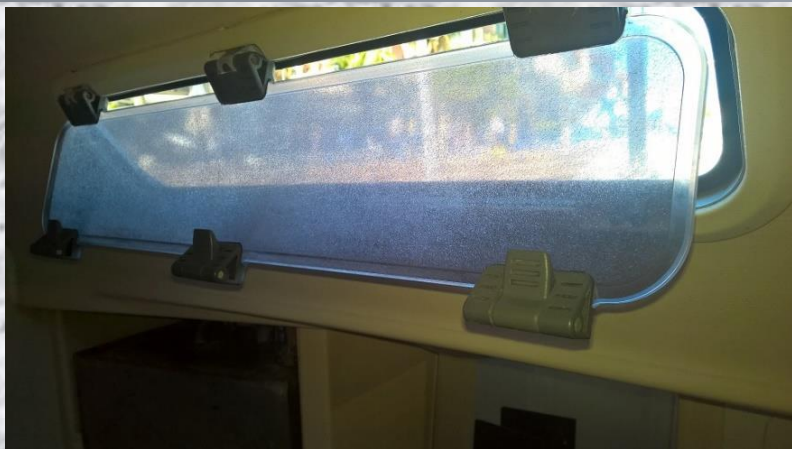
Avattavien ikkunoiden tiivisteet ovat liiskaantuneet, pitäisi uusia, samoin ehkä ikkunapleksit. Ehkä kokeeksi pentryn ikkunan uusinta, noin 120 €.

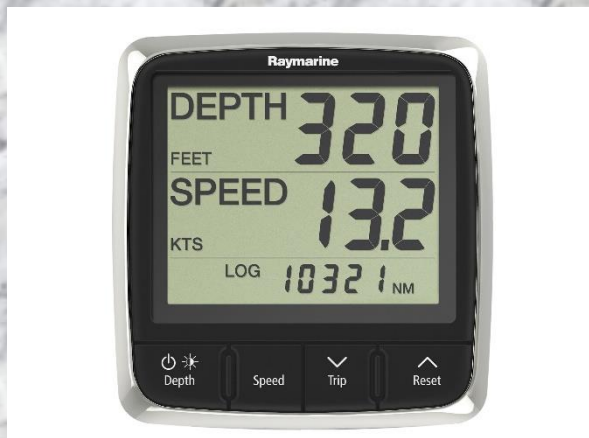
St-60 tridata on viimeisillään, nopeus näyttää mitä sattuu, yleensä jotain 400-700 kts väliltä, ei pilkkuongelma.

Näytön keskelle on ilmestynyt ruskea palaneen näköinen alue.

Uusintana joko eBay käytetty vastaava tai uusi Raymarinen i50 Tridata (kuva alla vasemmalla) tai sitten uusi StNg-pohjainen multinäyttö + antureiden konvertteri.

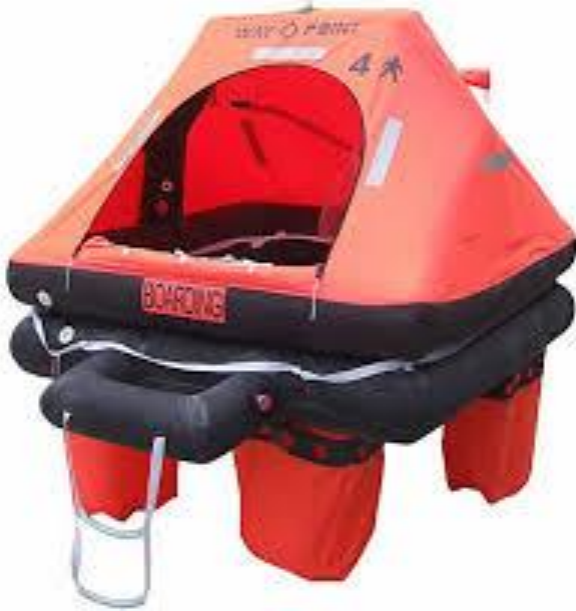
6h lautta (15 v. ikäinen) suositeltiin jo vuonna 2014 uusimaan. Lautta on vanha eikä ole nykyisten standardien mukainen. Lauttaa ei enää ole tarkastettu tai huollettu.

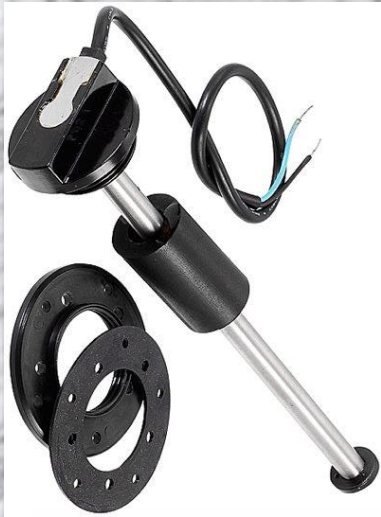
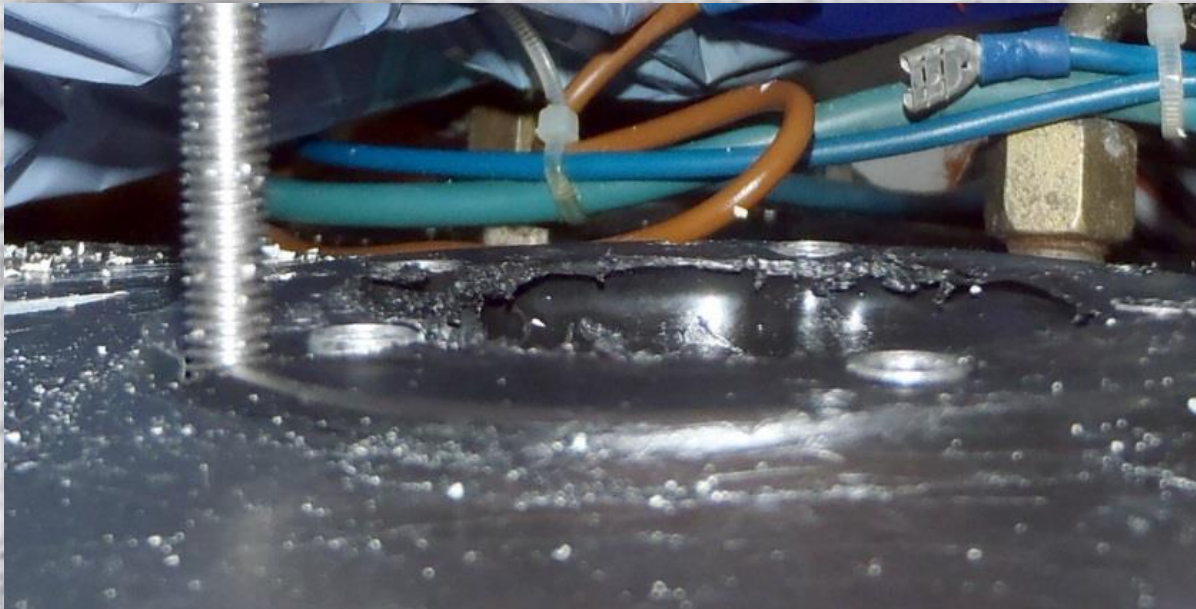
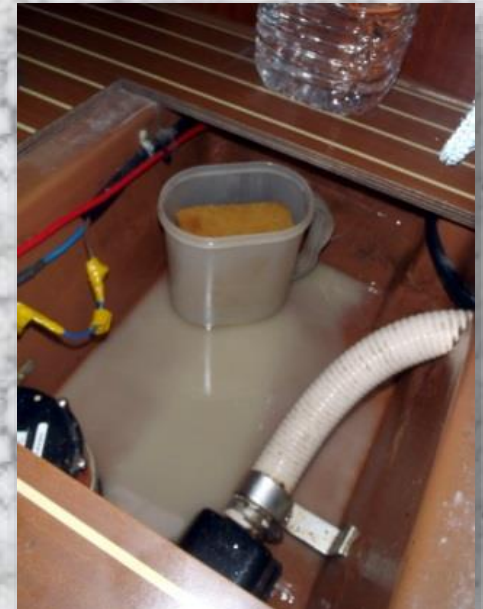
# Dieseltankin vuodot

Dieseltankin mittari uusittiin 2014 muoviseen, jonka laippa taipui, vuoto. Korjausyrityksiä Lavriossa, Gibraltarilla ja Kanarialla, ei täysin pitävä.

Uusi uusinta, nyt metalliseen laajemmalla standardilaipalla olevaan. Vanhan laipan kiinnityshylsy tulevat noin 2 mm kannesta ulos, ongelma tiivisteen kanssa.

Uuden laipan vaatimat reiät on porattu siten, että korokkeen reuna on puhki. Laippaa ei saa tiiviiksi, vuoto tiivisteen alta ja pulttien kierteitä pitkin korokkeen sivusta. Tiivistetty Loctite SI-5970 massalla, ei varma.

**Tankkia ei saa täyttää aivan täyteen. Lopeta tankkaus, kun mittari näyttää 4/4.**

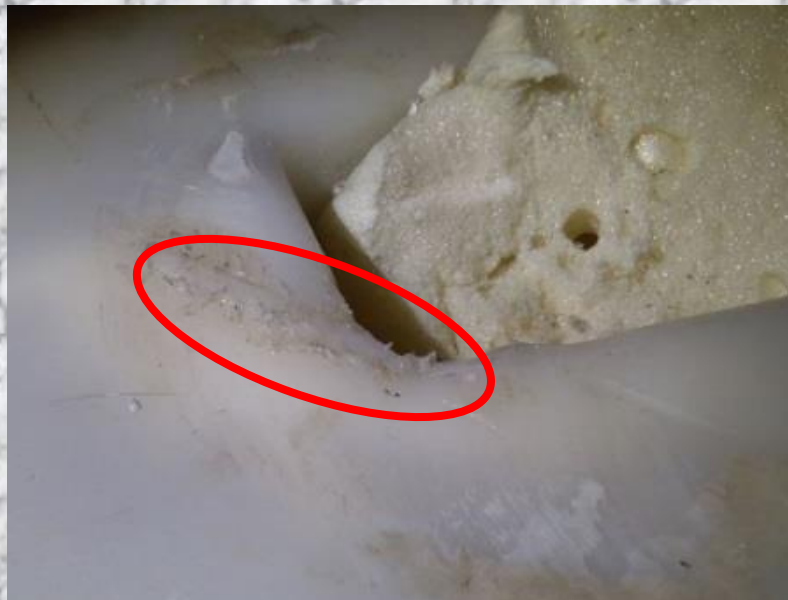
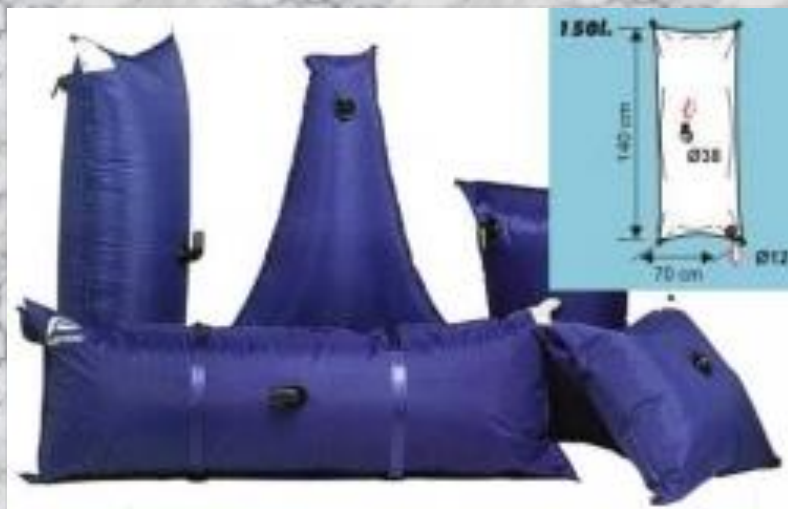
# Keulan vesitankki

Keulan vesitankki on vuotanut pitkään. Talvella 2014 tankki irrotettiin ja vika löytyi STB-puolelta tankin sivun ja kannen taitteesta.

Agmarin tekemä korjaus ei pitänyt. Kanarialla huoltofirma korjasi tankin muovijuotoksella, mutta halkeama jatkuu korjattua pitemmälle ja vieläkin tankki vuotaa, joko hitsatun sauman hankala alanurkka tai jokin muu kohta.

2016-17 talvella Cleopatra marina katsoi korjauksen turhan hankalaksi.

Tankkimittari ei toimi. Jos tankkia käytetään korjaamatta, niin ainakin silloin mittari olisi hyvä korjata tai uusia.

Tankin voisi ehkä korjata myös sen sisään laitetulla Plastimon säkki-vesitankilla (120 L kolmiomainen tankki maksaa n. 150 €).

**TOISTAISEKSI KEULAN VESITANKKIA EI SAA LAITTAÄ TÄYTEEN.**

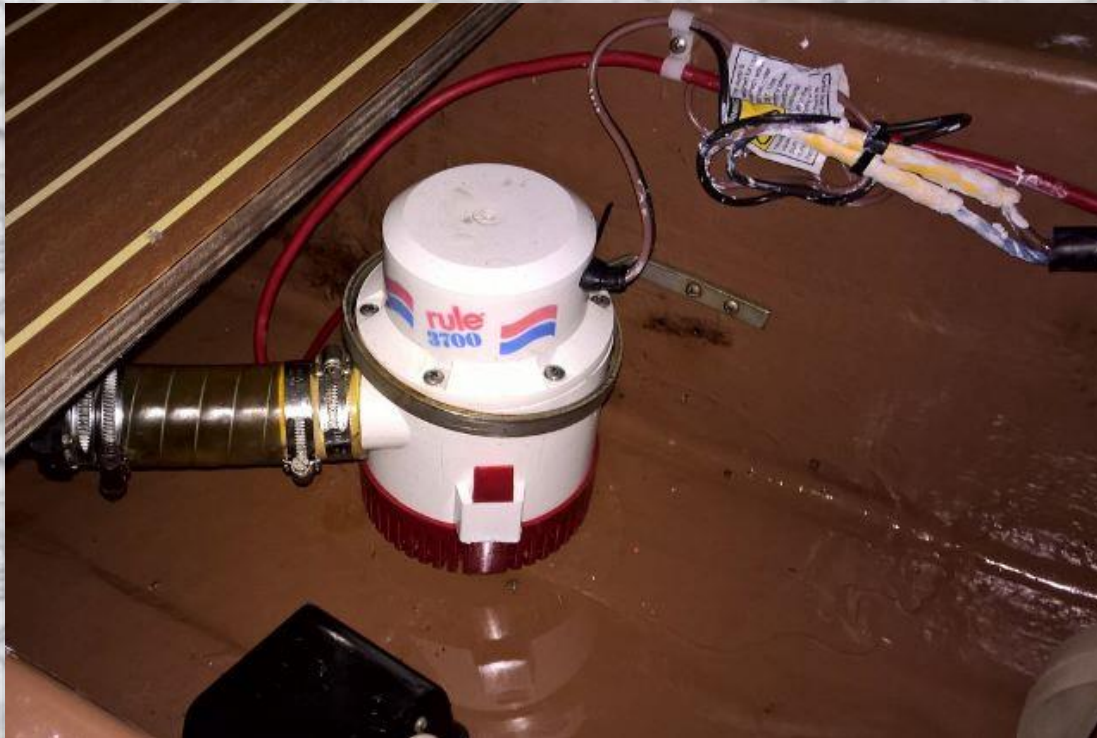
# Pilssipumppu

Pari vuotta sitten pilssipumppu on vaihdettu uuteen hieman aiempaa tehokkaampaan, mutta automaattikytkin taitaa edelleen olla asentamatta.

1. Lisätä automaattisesti pumpun käynnistävä kytkin
2. Lisätä sulaketauluun kytkin pumpun pakkokäytölle
3. Tai vaihtaa nykyinen kytkin 2-toimiseksi
  1. Automaattinen toiminta
  2. Pakkokäyttö

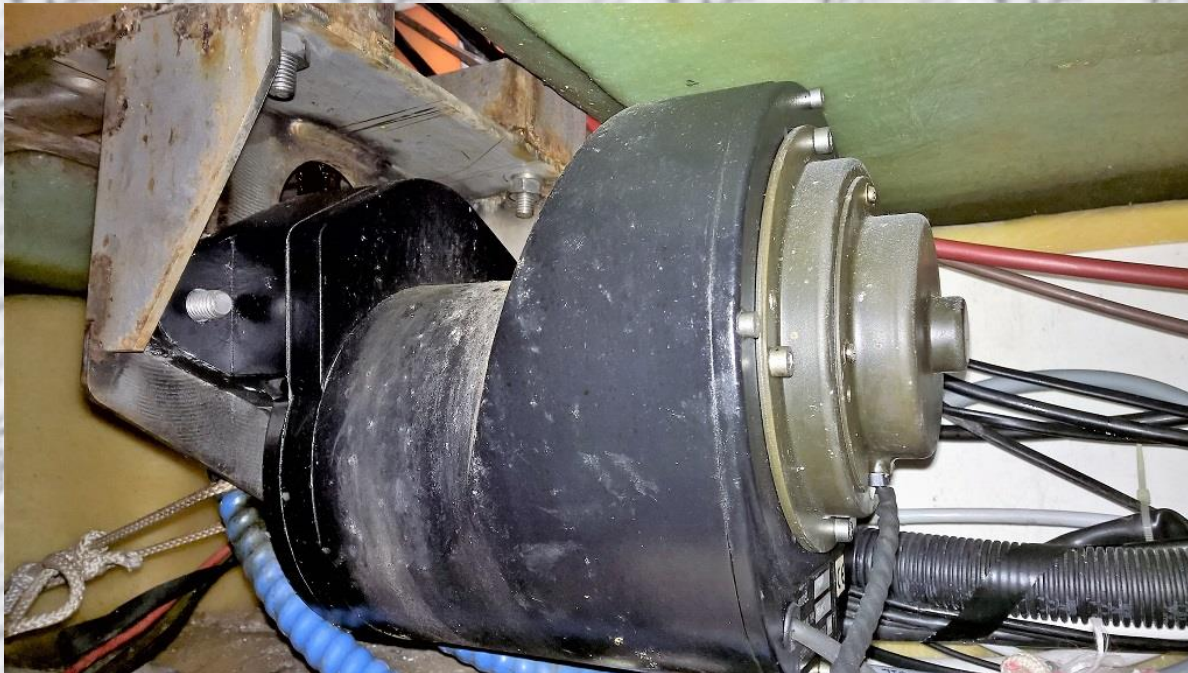
# Autopilot

Autopilotin moottori reistaili 2014-15 aina kovemmalla kelillä, ei jaksanut / pyöri "tyhjää". Keväällä 2016 Almerimarissa moottori vaihdettiin toimivaan käytettyyn, jossa on alkanut ilmetä samoja ongelmia.

2-kertaisesta ketjuvedosta olisi hyvä päästä eroon, suoraan kvadranttiin esim. tangolla kytketty pilotti toimii rauhallisemmin ja ohjaa paremmin, on myös varmempi.

- Uusia samanlaiseen
- Vaihtaa suoraan kvadranttiin liitettyyn
- Uusia myös ohjainkone
