# s/y Penelope 2018

# Keväthuolto 2018, uusittua ja korjattua

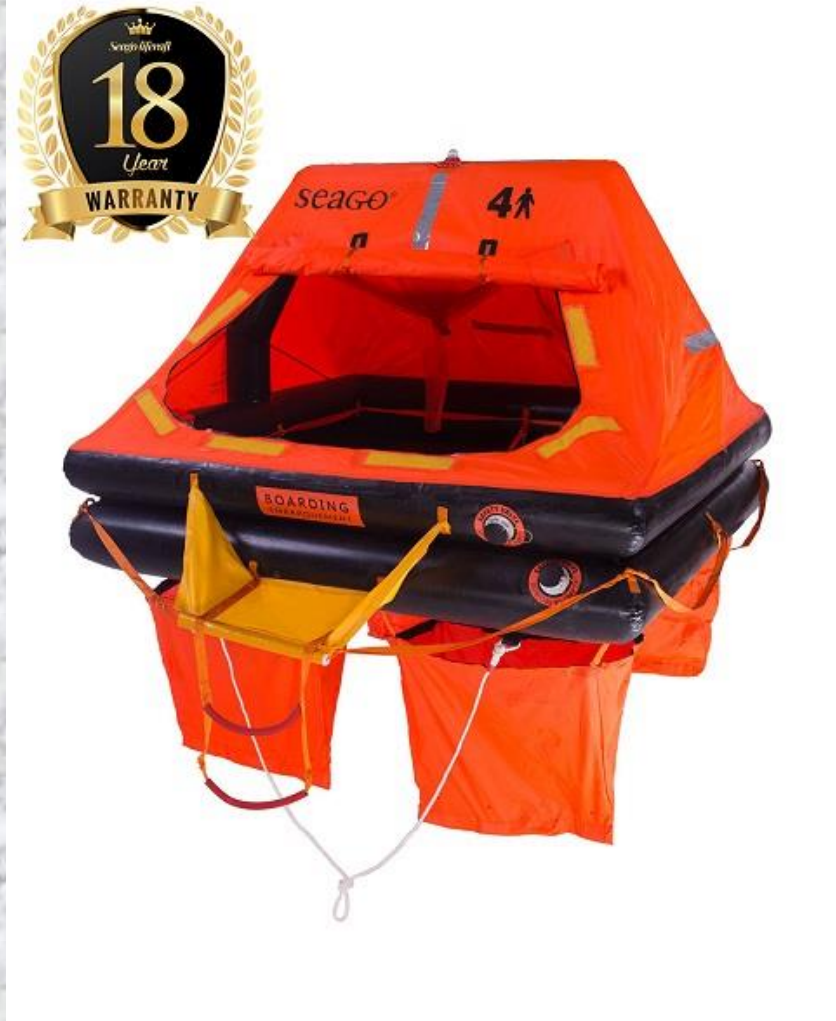
# Pelastuslautta

Penelopen vanha 6h lautta suositeltiin jo vuonna 2014 uusimaan. Lautta uusittiin 2018 keväällä 16 v. ikäisenä. Uusi lautta on Seago 6 h ja se on ISO 9650-1 (avomeri) vaatimusten mukainen.

ISO 9650-1 lisäksi lautassa on paksu tukikaari, mikä helpottaa avattaessa sen kääntymistä oikein päin.

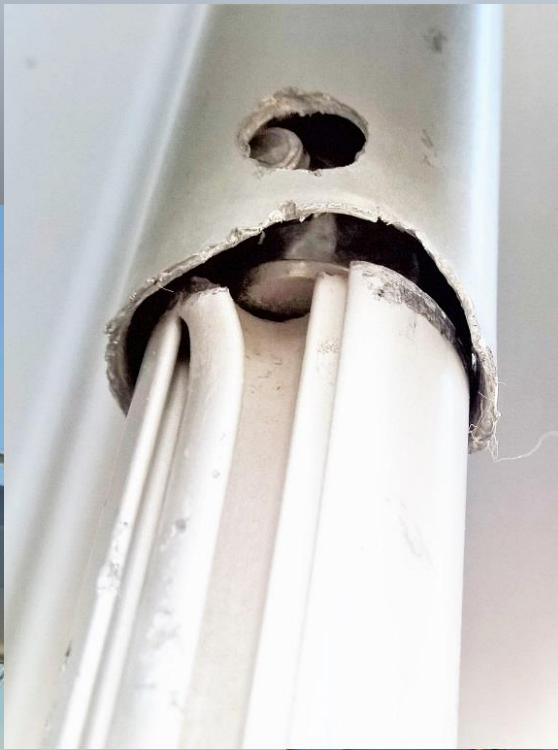
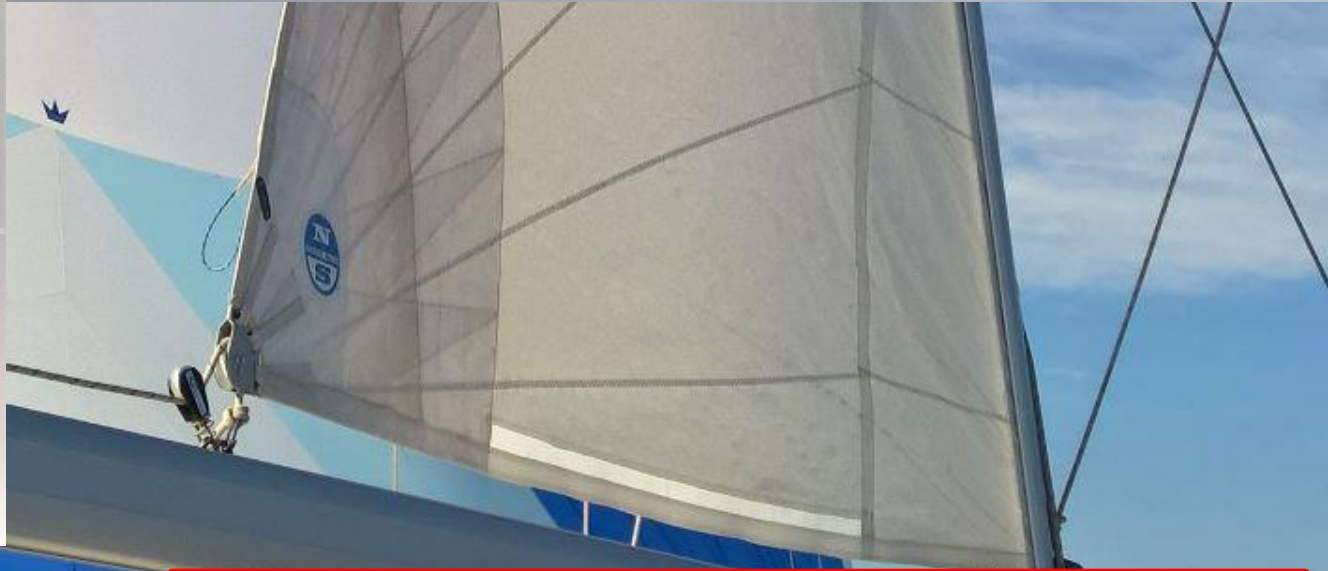
# Isopurje

Isopurjeen rullamekanismi korjattiin kesällä 2018.

Puominnostimen kaasujousi nosti puomia liikaa, jolloin purjetta ulos vedettäessä takaliesma pääsi kiertymään rullaan lukiten sen.

Puominnostimen asento korjattiin syksyllä 2018.

- *Pidä peräharus melko löysänä -> masto ei saa olla paljoakaan kaarella, estää rullan pyörimistä.*
- *Skuutti ja kikkitalja pitää olla riittävän löysällä, jotta takaliikki tai nostin ei veny/repeä tms.*
- *Puomin pitää olla 10-15 cm biminin reunan yli.*
- *Tarkkaile purjeen takaliesman tuloa rullalta, vetoa pitää olla sekä ala- että takaliesmassa. Älä vedä purjetta väkisin ulos.*

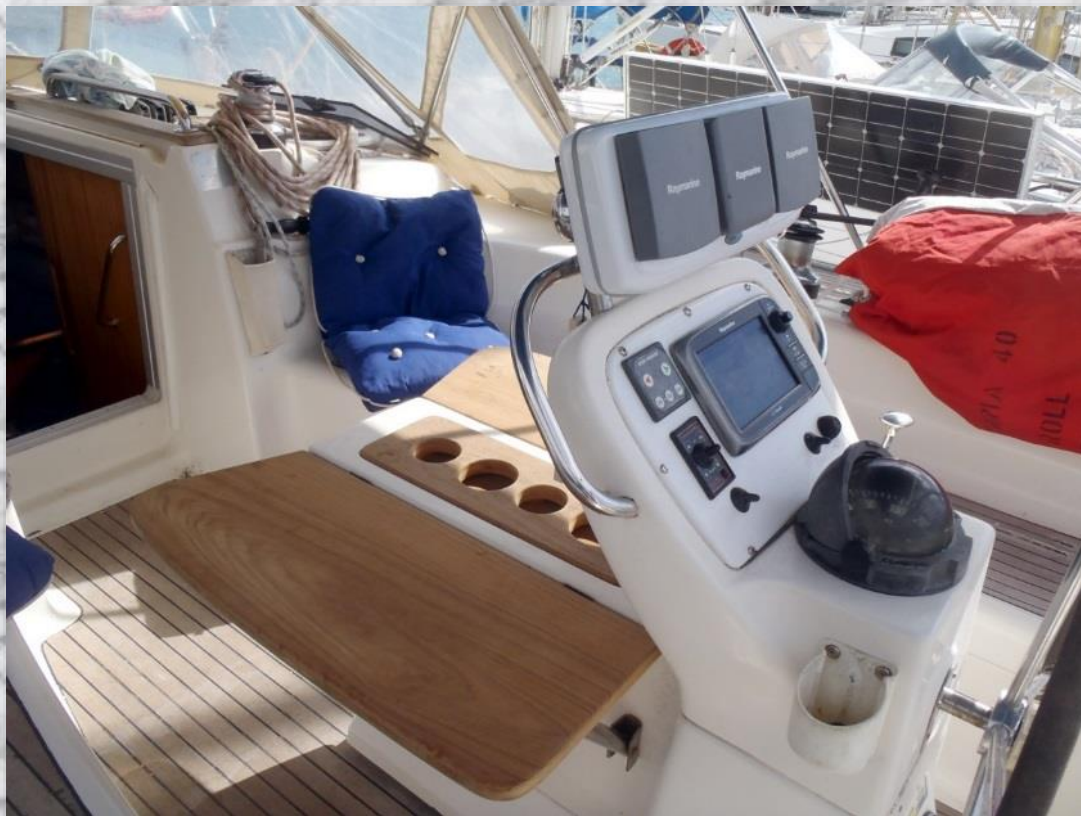
# Avotila

**Avotilan pöytälevyt on uusittu alkuperäisiä hieman suuremmiksi Kanarialla syksyllä 2014, nyt 6h mahtuu ruokailemaan, ei silti väljää.**

**Ruorin nahkapäällys on uusittu Baleaareilla 2015.**

**Cleopatra marina korjasi keväällä 2018 lattiaa ja penkkien sottaavat Sikaflex-raidat.**

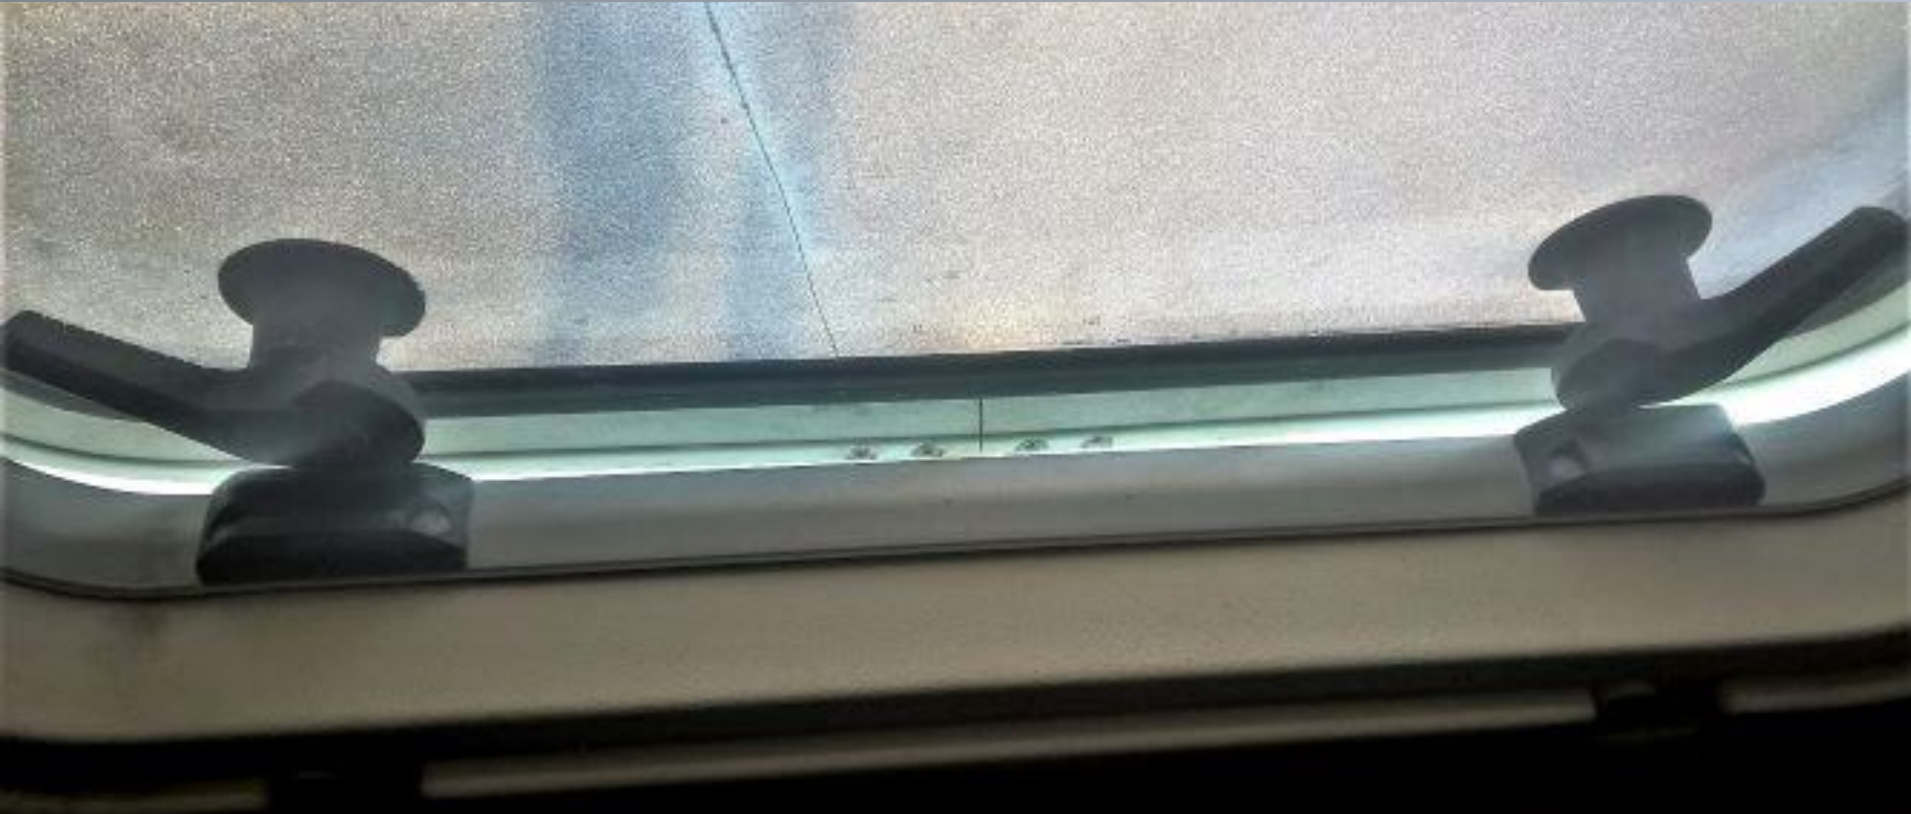
# Kattoikkunat

Pienet kattoikkunat (esim. keulavessan ikkuna) pidetään usein tuuletusasennossa. Silloin ikkuna voi rikkoutua, jos esim. joku mastolle tai jollan luo mennessään astuu ikkunan etureunalle.

**Keulaveskin ikkuna vaurioitui kesällä 2017. Cleopatra-marina korjasi ikkunan keväällä 2018, kustannus noin 500 €.**

**Nyt jo alkukesällä 2018 vessan ikkuna taas rikkoutui.**

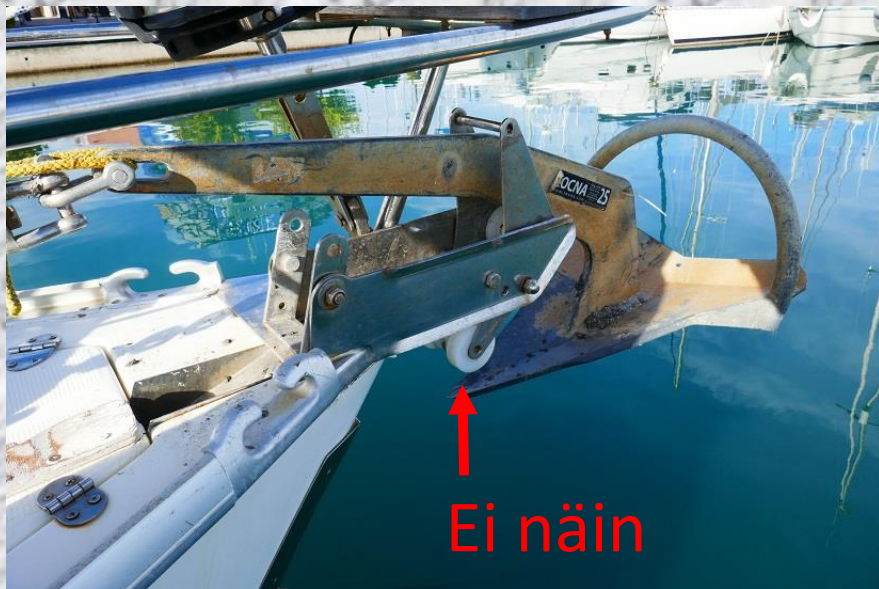
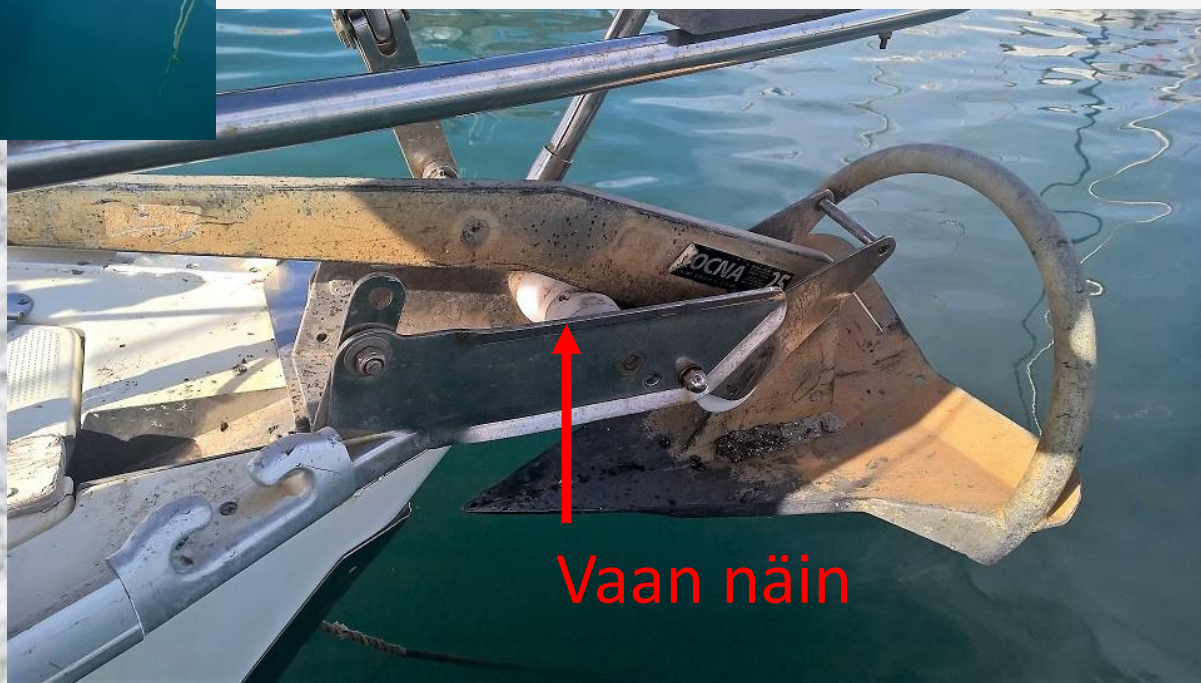
# Kesän 2018 purjehduksilta, ankkuri

Ankkuritelineen kiikun molempien rullien pitää tukea ankkuria ja kiikun päästä myötäilemään ankkurin tuloa telineeseen.

Jos vinssillä vetää ankkurin liian pitkälle, kiikku voi nurjahtaa ja/tai rikkoa rullien kiinnityksen (kuten syksyllä 2018).

**Älä vedä ankkuria vinssillä loppuun saakka.** Kun ankkuri on kääntynyt lähes tarpeeksi, vedä loppu käsin.

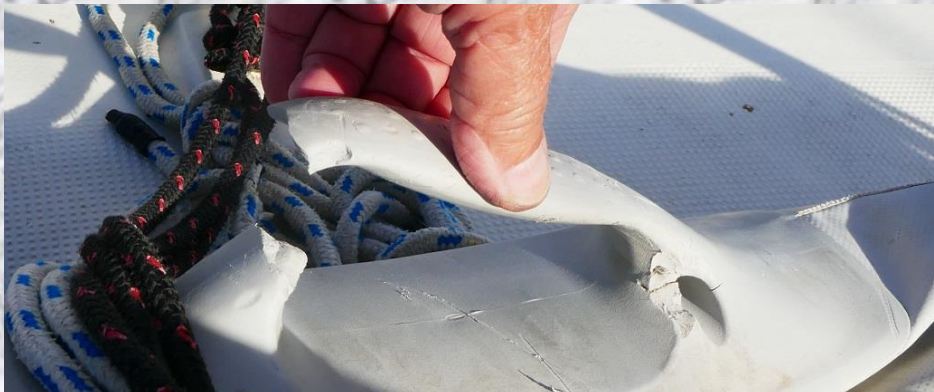
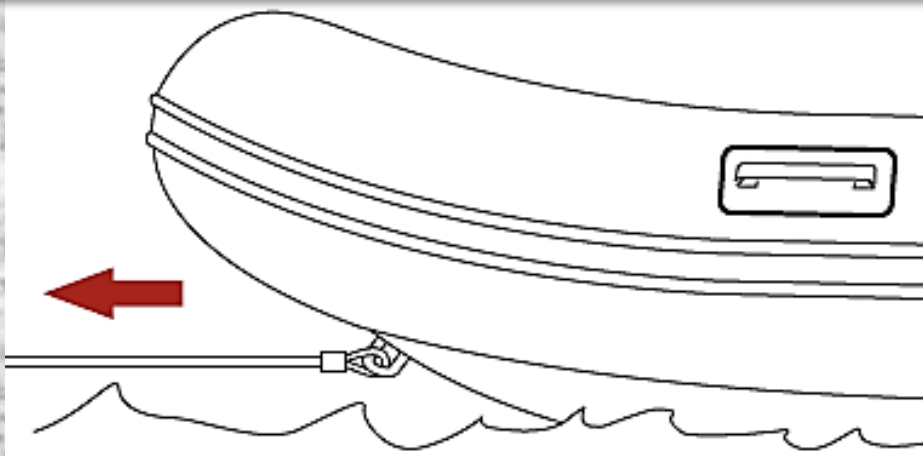
# Jollan käsittely

**Jollaa ei saa hinata käsikahvasta!**

Jos hinaat jollaa (vaurioriski) niin köysi pitää kiinnittää alas keulan metalliseen lenkkiin.
