# *s/y Penelope 2017*

# Keväthuolto 2017, uusittua ja korjattua

# s/y Penelope 2018

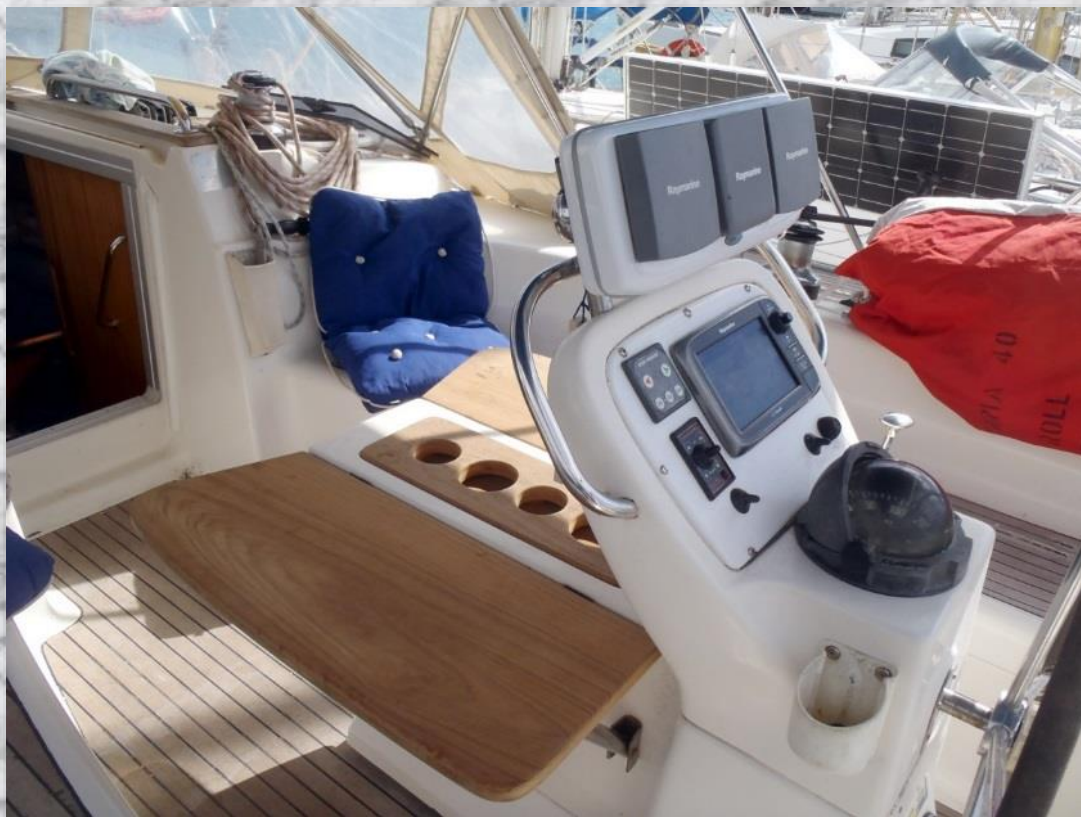
# Avotila

**Avotilan pöytälevyt on uusittu alkuperäisiä hieman suuremmiksi Kanarialla syksyllä 2014, nyt 6h mahtuu ruokailemaan, ei silti väljää.**

**Ruorin nahkapäällys on uusittu Baleaareilla 2015.**

**Muutama tyyny pitäisi vielä viedä veneelle, kunnollisia on 3 kpl.**

**Penkkien sottaavat Sikaflex-raidat on korjattu, pientä paikkailua pitää vielä tehdä.**

**Cleopatra marina korjaa lattian teak-saumot.**
